# 南昌机场C909廊桥适配改造工程竣工

## 暑运期间已保障该机型航班477架次

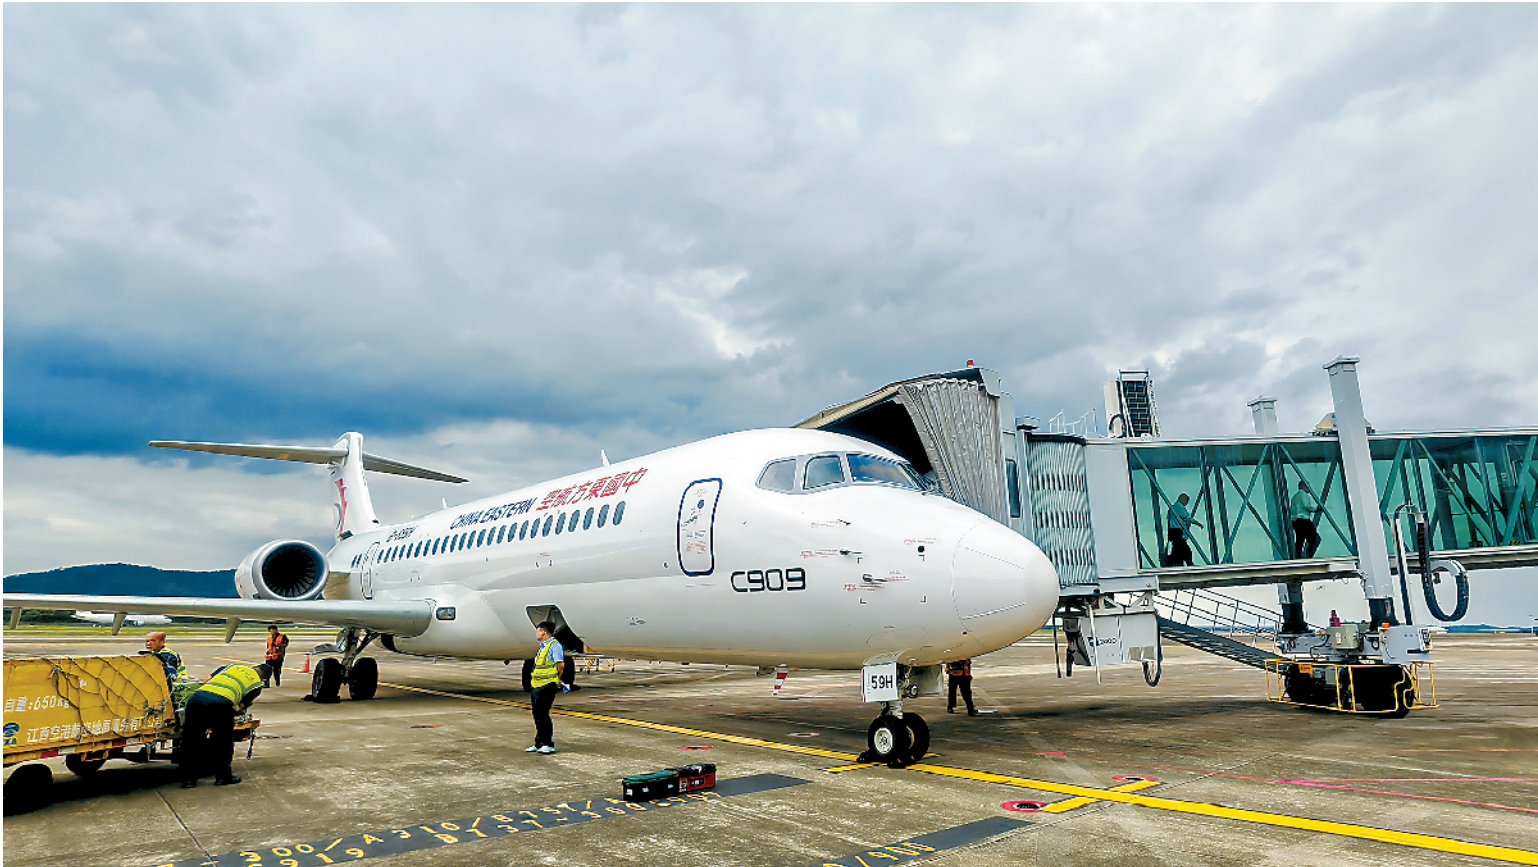
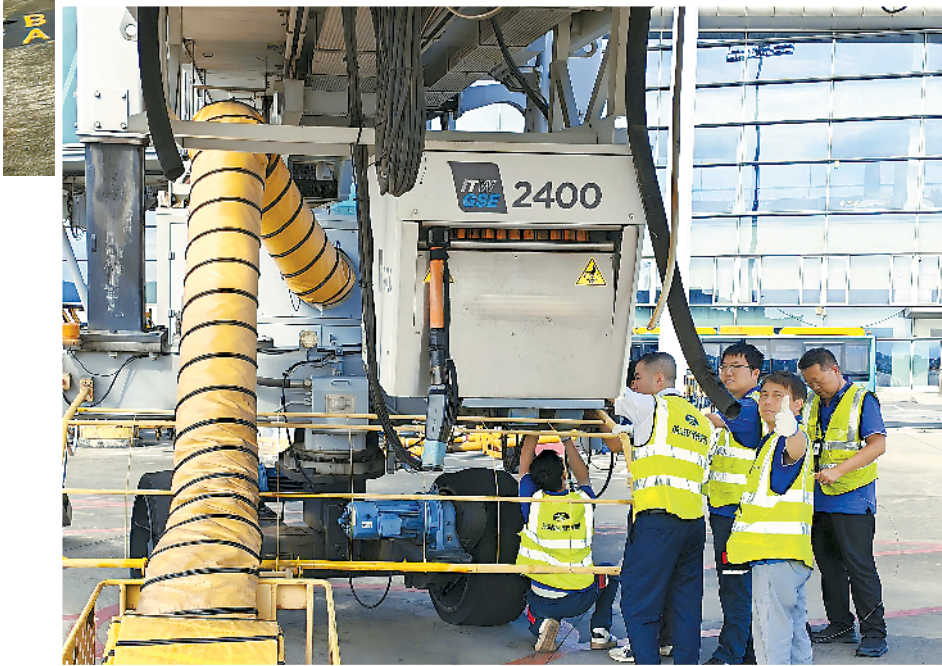
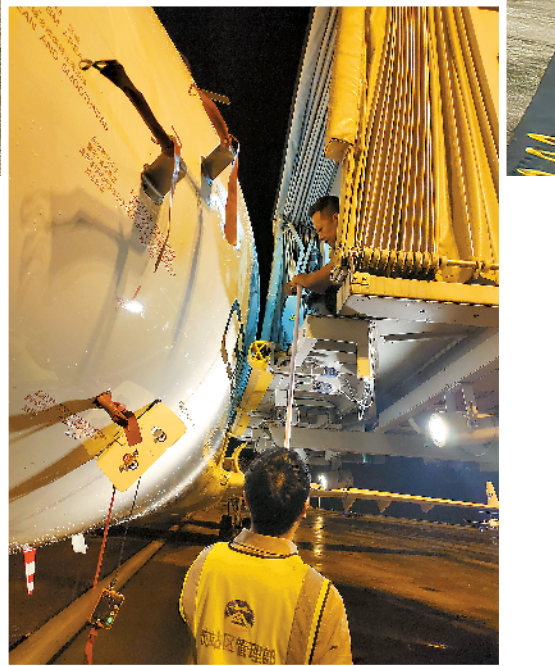
南昌昌北机场 供图

今年6月初,航站区管理部正式成立专项工作小组,启动自主升级改造工程。团队围绕C909的机型特征,重点实施了3项定制化改造。一是接机口遮篷改造,适配C909机身曲面结构;二是坡度限位优化,从根源上消除机身刮蹭、挤压的安全隐患,让廊桥能安全下降至适配C909的对接高度;三是桥载空调风管小车结构

改造与运行轨迹优化,改造期间同步开展PLC程序调试。

现有廊桥无法直接适配C909的核心原因,源于不到一米的“身高差”。目前机场主流保障的波音737机型登机门离地高度约2.7米,空客A320约3.2米,两者均落在现有廊桥的标准接机高度设计区间内,可实现安全对接。而C909作为支线机型,机身高度更低,登机门离地仅约2.2米,较空客A320低出近1米,低于廊桥接口口的常规高度调节下限。

是最终标尺。项目团队严格遵循民航设备验收规范,对完成改造的廊桥全面开展沉降性能测试,持续采集静态与动态运行数据,校验沉降量、水平度与稳定性。多轮校验结果显示,所有数据均处于安全规范允许区间,廊桥结构稳固、运行平稳,无异常沉降或晃动现象。随后,航站区管理部联动驻场航空公司开展真机靠接专项验证。当廊桥与C909机身平稳靠接的那一刻,现场全员悬着的心终于落地。
